NÁUTICA Y YATES M@GAZINE

## Los defectos más frecuentes en una embarcación de recreo (III)

# Sistema de transmisión y gobierno

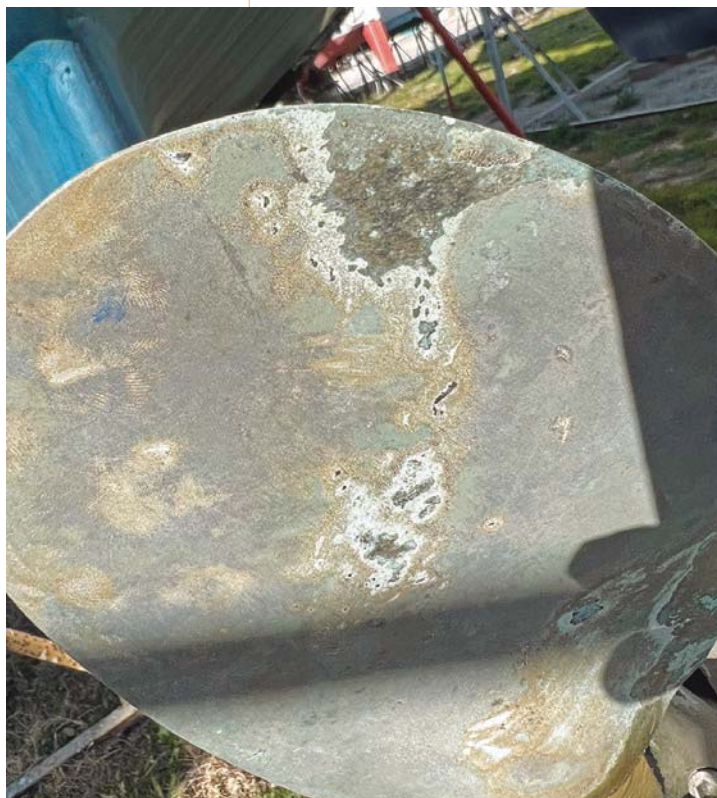
El ánodo de esta hélice ha hecho su trabajo y necesita ser reemplazado antes de que pueda causar daños a las palas.

**LAS HÉLICES** suelen verse afectadas por dos problemas principales: descincificación y deformaciones. La descincificación suele ocurrir normalmente cuando un ánodo de sacrificio pierde su función, sea por desgaste o por un falso contacto. Las hélices están fabricadas con una aleación de bronce que contiene zinc. Cuando el ánodo falla, el zinc de la hélice reemplaza esa función y actúa como ánodo, perdiendo moléculas y debilitando por lo tanto la estructura misma de las palas. Cuando esto ocurre es recomendable sustituir la hélice ya que el daño crecerá con el tiempo.

**LOS ÁNODOS** de sacrificio tienen la función de proteger los elementos a los cuales están conectados. Previenen la corrosión por corrientes galvánicas de ejes, hélices y otros aparatos. Su función suele verse comprometida principalmente por dos factores: incorrecta conexión eléctrica y falta de mantenimiento. En ambos casos es necesario revisar el ánodo y sus conexiones y reemplazarlo periódicamente.

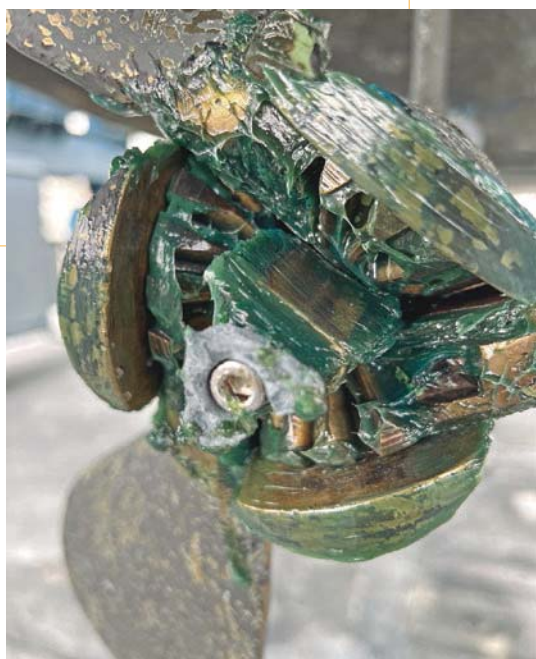
Quando el ánodo de sacrificio ha cumplido su función debe reemplazarse para evitar la pérdida de zinc de las palas de la hélice

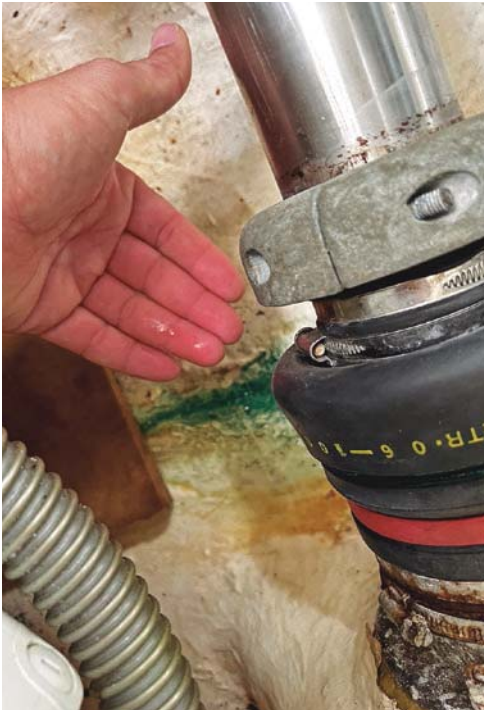
Algunas juntas tipo prensaestopa gotean normalmente, pero todas, independientemente de su tipología, están sujetas a perder estanqueidad en algún momento de su vida útil.

**LA JUNTA** de estanqueidad del eje de transmisión es otro de los componentes que suele fallar a menudo. En los sistemas de línea de eje algunas de las más populares son del tipo PSS, Volvo o TidesMarine. Los fallos de estanqueidad suelen ser causados por desgaste de la junta de goma, corrosión en las superficies de contacto o una incorrecta alineación. Algunas juntas necesitan ser refrigeradas por agua (generalmente se utiliza la del circuito de refrigeración del motor), y un fallo en este sistema puede provocar el desgaste de la pieza.

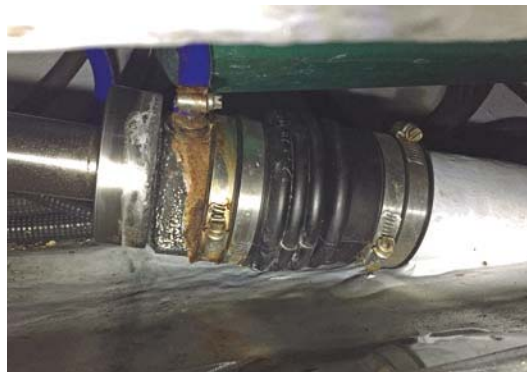
Incluso las juntas del tipo PSS, si no están correctamente instaladas, pueden causar fugas importantes.

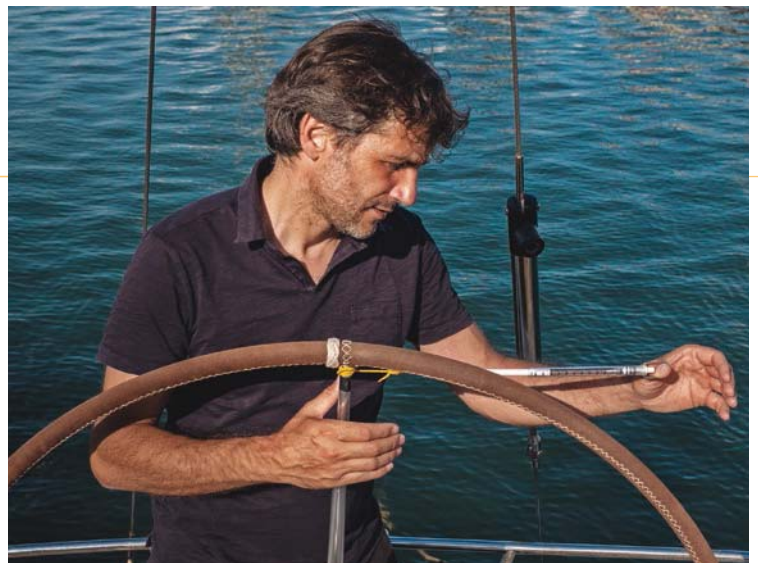
Una rueda que ofrece demasiada resistencia a la larga puede fatigar al patrón. Un perito con los instrumentos apropiados puede determinar, con medidas objetivas, si el par requerido para accionar la rueda es excesivo y definir así si es necesario revisar o ajustar algún elemento del sistema.

**HAY VELEROS** en los que la rueda del timón se maneja fácilmente con dos dedos, otros en los que se necesita algo más de fuerza y algunas embarcaciones a motor pueden sufrir ciertas discontinuidades, sobre todo hacia el final del recorrido del giro. Las causas pueden ser varias, normalmente es recomendable limpiar y engrasar todo el mecanismo, especialmente en los casos de sistemas de gobierno con cables y sector. En los sistemas hidráulicos, más típicos de las embarcaciones a motor, a menudo las discontinuidades en el giro de la rueda son debidas a fugas de aceite en el brazo hidráulico. Este defecto también puede ser la causa de una resistencia excesiva de la rueda de algunos veleros, especialmente en aquellos que disponen de un piloto automático hidráulico que sufre una fuga u otro fallo. En estos casos es recomendable consultar a un experto para que revise el circuito hidráulico del autopiloto.

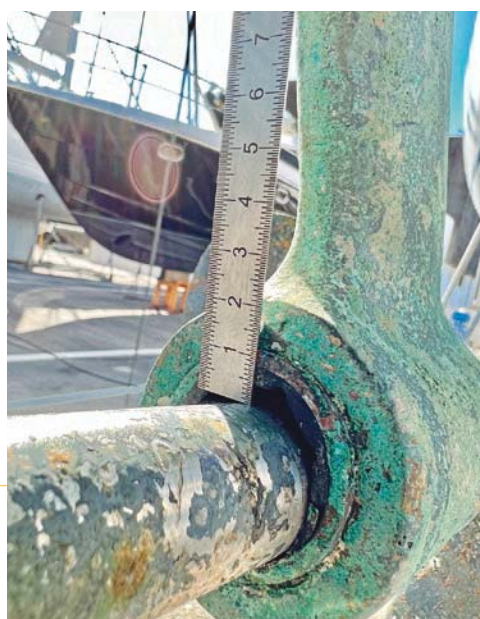
En este caso en particular el cojinete de arbotante ha sido desatendido durante mucho tiempo. El desgaste es tan pronunciado que hay un juego de cerca de medio centímetro entre eje y cojinete (ver vídeo en QR adjunto donde se observa el juego).

**LOS EJES** en línea suelen estar sujetos por una pieza metálica llamada arbotante. En esta pieza reside un cojinete de goma que sujeta el eje permitiendo su rotación (cojinete *cutlass*, por su nombre en inglés). Este cojinete suele gastarse con el tiempo, especialmente si hay vibraciones en el motor debidas a una alineación incorrecta, silent blocks defectuosos o asimetrías en la hélice. Es otro caso típico que puede ser infravalorado: en casos extremos un eje mal sujetado por un cojinete defectuoso puede aumentar las vibraciones que pueden dañar a la reductora o incluso a la estructura, comprometiendo así la seguridad de la embarcación.

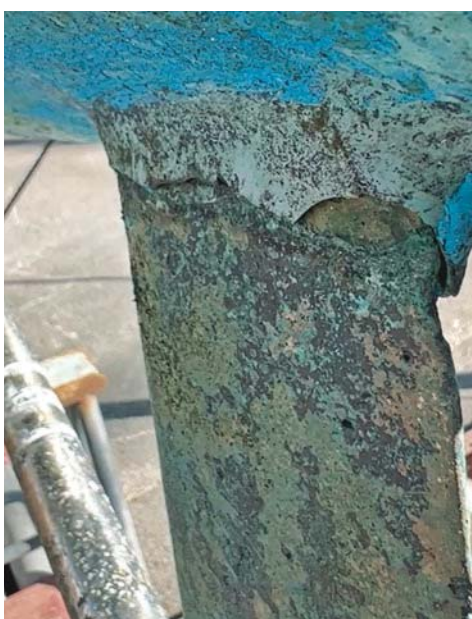
El juego del cojinete ha permitido al eje oscilar y las vibraciones han comprometido la estructura de fijación del arbotante. La reparación de la estructura es urgente y necesaria antes de emprender cualquier tipo de navegación.
